# Electrocución fatal de Gallinazo de Cabeza Roja (*Cathartes aura*) en la irrigación de Santa Rita, Arequipa, Perú

[Fatal electrocution of Turkey Vulture (*Cathartes aura*) in the Santa Rita irrigation system, Arequipa, Peru]

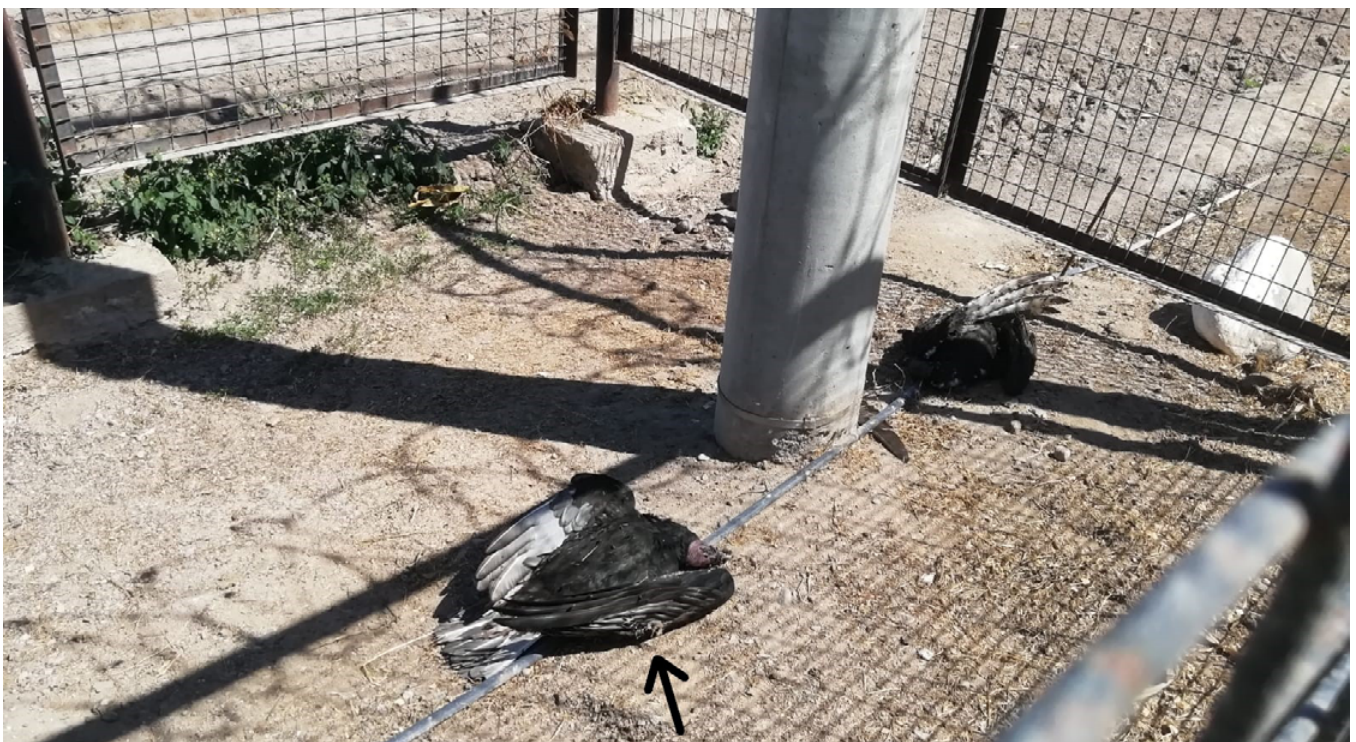
**Figura 1.** Ejemplares de Gallinazo Cabeza Roja electrocutados (*Cathartes aura*). La flecha indica zona de lesión en el ala por descarga eléctrica. Foto: César Ortiz.

El 10 de mayo de 2021, a las 10 horas y 35 minutos, se observó dos ejemplares muertos de Gallinazo de Cabeza Roja en el suelo, al interior de una caseta de resguardo de la subestación y transformador eléctrico de un fundo (Fig. 1). La caseta estaba dentro de un establo lechero, ubicado en la irrigación Santa Rita de Sigwas, en el departamento de Arequipa ( $16^{\circ}30'30''S/72^{\circ}04'47''O$ , 1263 m). Con autorización y acompañados del personal del Fundo, ingresamos a la caseta y pudimos inspeccionar de cerca los cuerpos. Se pudo encontrar lesiones por quemaduras en una de las alas de cada individuo. Asimismo, estimamos en 0.6 m la distancia entre las líneas de conducción de media tensión eléctrica más próximas del poste (Fig. 2).

Consideramos que se trató de ejemplares juveniles, debido a la coloración gris de la cabeza, pico y patas (Ferguson-Lee & Christie 2001). Dwyer & Mannan (2007) encontraron que los juveniles y las hembras de las rapaces adultas son más susceptibles a la electrocución, debido a la limitada experiencia de los juveniles para posarse y maniobrar cerca de las infraestructuras y porque las rapaces exhiben dimorfismo sexual inverso, en el cual las hembras son más grandes que los machos haciéndolas más vulnerables (Platt 2005). Además, la distancia estimada entre ambas líneas eléctricas aumenta la probabilidad de electrocución debido a que era inferior a los 0.725 m, que es la longitud crítica metacarpo-metacarpo de la especie (Dwyer *et al.* 2015). Esta medida cuantifica la longitud lineal del cuerpo que es más vulnerable a una descarga eléctrica con consecuencias fatales.

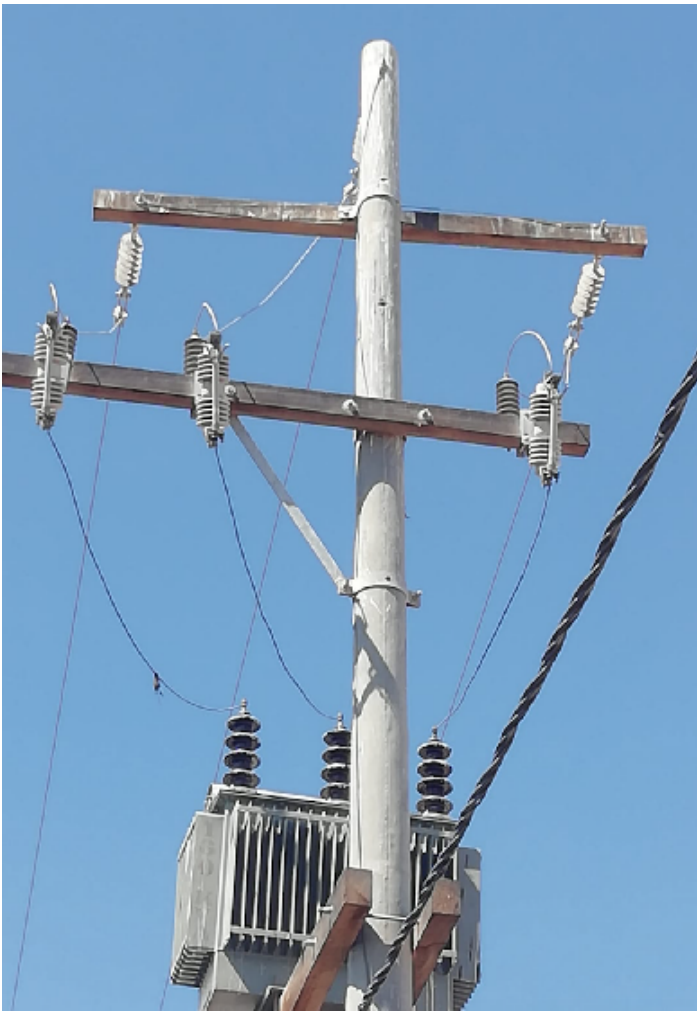
**Figura 2.** Poste de transmisión eléctrica de media tensión trifásica con dos líneas muy próximas. Foto: César Ortiz.

Las electrocuciones de *C. aura* están bien documentadas en México (Cartoon *et al.* 2006) y en los Estados Unidos de América (Dwyer & Mannan 2007), siendo este país uno de los primeros en reconocer la electrocución de aves como un problema para las rapaces. Esta preocupación dio origen a un grupo de trabajo que elaboró una guía con prácticas sugeridas en la instalación de líneas eléctricas que buscan reducir el impacto de estas infraestructuras sobre las aves (APLIC 1996). La presencia de un transformador en el poste hace que la estructura sea más riesgosa para las aves. Dwyer & Mannan (2007), reportaron que el 66% de los postes donde encontraron aves electrocutadas contaban con transformadores.
